# Vårdanvisningar exteriören

## Inledning

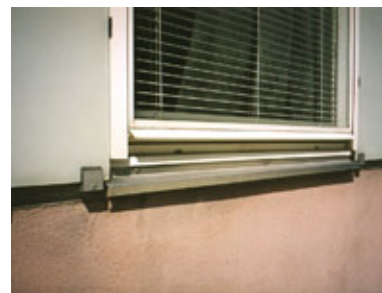
*Socklarnas* ursprungliga mörkgrå putskulör har blekts ur och är idag närmast blekrosa.

Fasaddetalj som visar nya clips och fönsterbleck samt socklarnas urlakade blekrosa puts.

- V** - Eventuella om och tillbyggnader av Södra huset får inte förändra husdelarnas proportioner.
- Den ursprungliga minimalistiska detaljeringen ska beaktas vid underhållsåtgärder. Den tilltagande förgrovningen av från början mycket smäckra detaljer (t ex takfot och fönsterbleck) bör upphöra.

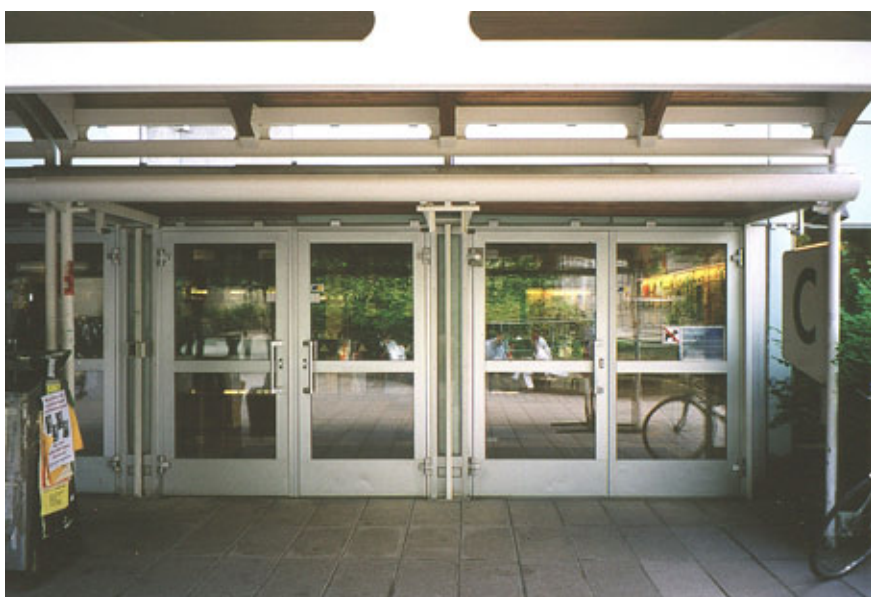
Huvudentré C på lågdelen norrfasad. Aluminiumdörrar med raka stålhandtag.

- Entrédörrarnas utformning bör samordnas. Alla dörrar (inkl utrymningsdörrar från hörsalarna) bör på sikt bytas till vitlackerade ståldörrar med glasfyllning med originalindelning och raka stålhandtag. Dörrhandtagen på entrédörrarna utmed lågdelens sydfasad samt på sydgavlarna bör lackeras i respektive hus kodfärg.
- Entrékuren på lågdelens sydvästra hörn kan rivas om en ny huvudentré på lågdelens västgavel skapas.
- Vid en eventuell inbyggnad av någon av gårdarna får inga massiva byggdelar anslutas till befintlig fasad (se "Förslag till utveckling" under kapitlet "Södra huset i framtiden").

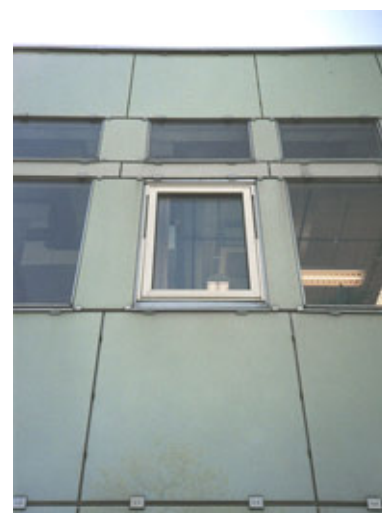
Nytt fönster på lågdelen hus E.

- V**
- Fasadglaspartierna ska bevaras med avseende på material, färg och indelning. Skadade glas ska ersättas med identiska vad beträffar storlek, färg och reflektivitet.
  - Om nya fönsterpartier behöver sättas in, t ex i samband med en eventuell ny huvudentré eller önskemål om dagsljus i hörsalar, ska glaspartiernas spröjsverk helt efterlikna den ursprungliga fasadindelningen.
  - Vid nästa omputsning av sockeln ska den ursprungliga, mörkt grå kulören återställas. Samma putsbruk som det ursprungliga bör användas (terrasit ädelputs).
  - Nya fönster ska efterlikna de ursprungliga med avseende på karm och båges profilering, dimensionering och kulör. Enstaka udda fönster (t ex på lågdelen, hus E) med väsentligt grövre karm- och bågdimensioner bör snarast bytas ut, eftersom bruket av många slags fönster med olika färg och form riskerar att splittra husets sammanhållna karaktär.

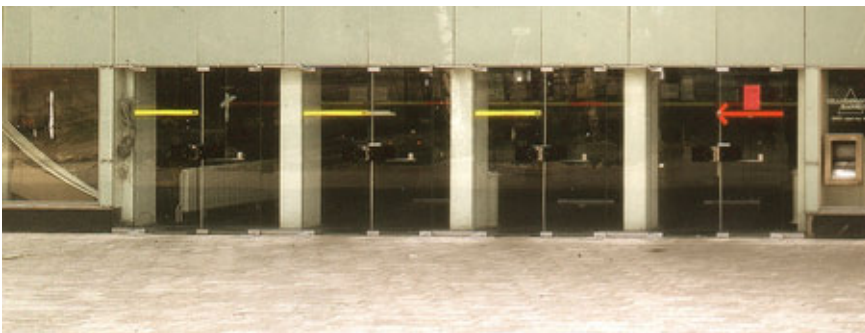
Huvudentré A från tidigt 70-tal, med entrédörrar helt i glas. Denna eleganta lösning fungerade tyvärr inte och dörrarna utbyttes tidigt mot aluminiumdörrar. Foto: Per Bergström

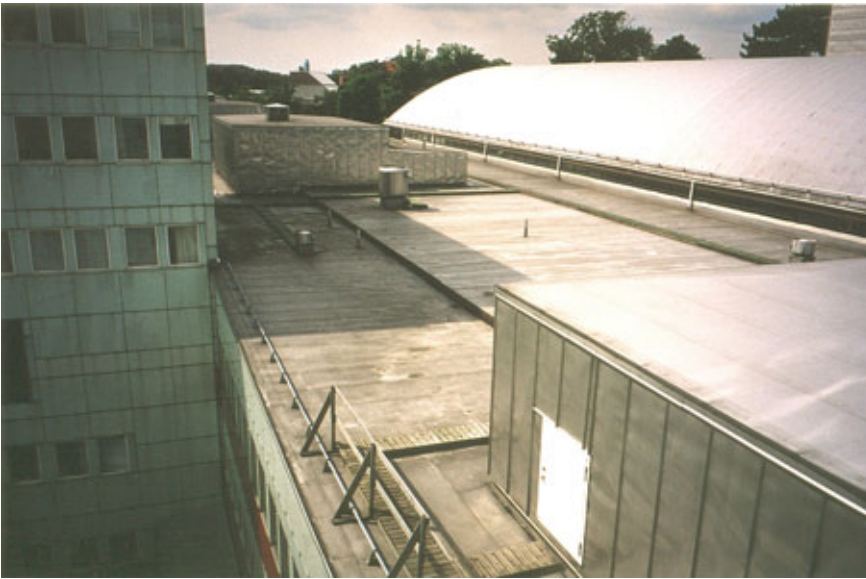
Yttertaket var ursprungligen bandtäckt med sömsvetsad rostfri plåt. Beklädnaden har senare täckts över med ett frigolitskikt och ytterst gummiduk eftersom man fick problem med vattenläckage. Takfoten bestod av ett minimalt nedvik av den rostfria plåten, men har efter omläggningen blivit mer markerad med en ny plåt vikt över den gamla.

- V** - Om man i framtiden behöver mer fläktrumsyta bör denna tillskapas i anslutning till befintliga fläktrum på lågdelens tak (se "Förslag till utveckling" i kap "Södra huset i framtiden"). I samband därmed bör också fläktrum på plan 5 i höghusen flyttas, för att frigöra attraktiva ytor i fasadläge.
- Takfoten bör, om möjligt, i samband med framtida takarbeten återställas till sin ursprungliga smäckra dimension.

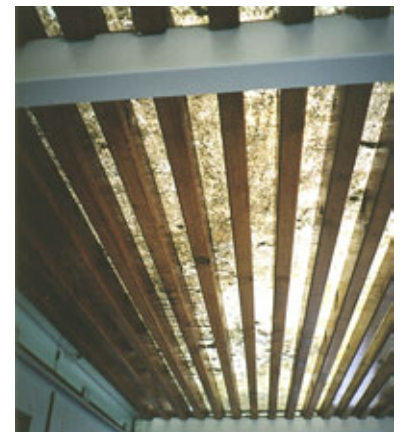
Detalj av Boforsbalja.

Skärmtaken vid de sex huvudentréerna på lågdelens norrfasad, samt på lågdelens sydvästra hörn (Erskine) har ersatt provisoriska skärmtak. De nuvarande skärmtaken har en stomme av vitmålat stål och limträ. Taket har varit bandtäckt med plåt, men är numera klätt med en gummiduk. Anslutningen till glasfasaden sker via ljusgenomsläppliga plastskivor, så kallade Boforsbaljor av glasfiberarmerad plast.

- V** - Det långa sammanhängande skärmtaket mot söder bör avlägsnas, eftersom det bryter gårdarnas förbindelse med djurgårdslandskapet. Mitt för gavlarna bör nya fristående skärmtak uppföras. De kan ges en lätt och transparent utformning för att inte störa upplevelsen av de högresta gavlarna.
- Plastskivorna vid skärmtakens anslutning till lågdelens norrfasad bör bytas ut mot transparent glas, eftersom de slitits och blivit allt mindre ljusgenomsläppliga.
