# Vårdanvisningar exteriören

## Inledning

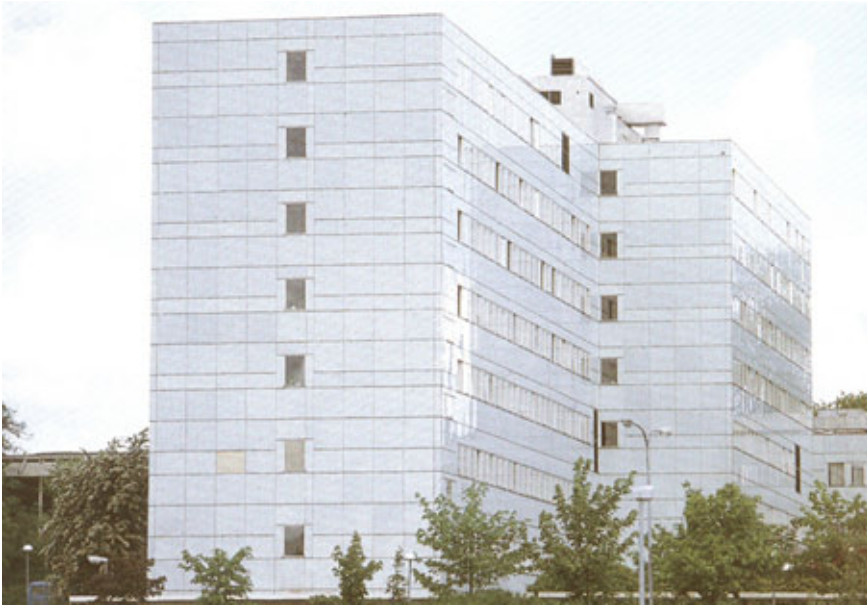
De tunna skarvarna mellan fasadglas-slivorna bildar ett nät av fina linjer, som ger exteriören liv.

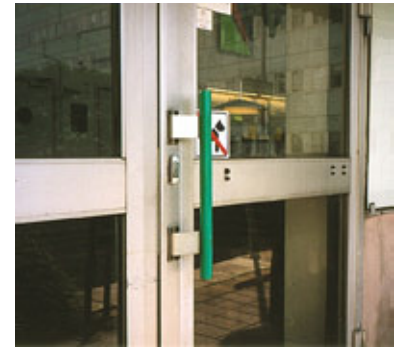
Originalhandtag av kodfärgslackerad stålkärna, överdragen med klarplast. Entré mot gården mellan hus C och D.

- Entrédörrarnas utformning bör samordnas. Alla dörrar (inkl utrymningsdörrar från hörsalarna) bör på sikt bytas till vitlackerade ståldörrar med glasfyllning med originalindelning och raka stålhandtag. Dörrhandtagen på entrédörrarna utmed lågdelens sydfasad samt på sydgavlarna bör lackeras i respektive hus kodfärg.
- Entrékuren på lågdelens sydvästra hörn kan rivas om en ny huvudentré på lågdelens västgavel skapas.
- Vid en eventuell inbyggnad av någon av gårdarna får inga massiva byggdelar anslutas till befintlig fasad (se "Förslag till utveckling" under kapitlet "Södra huset i framtiden").

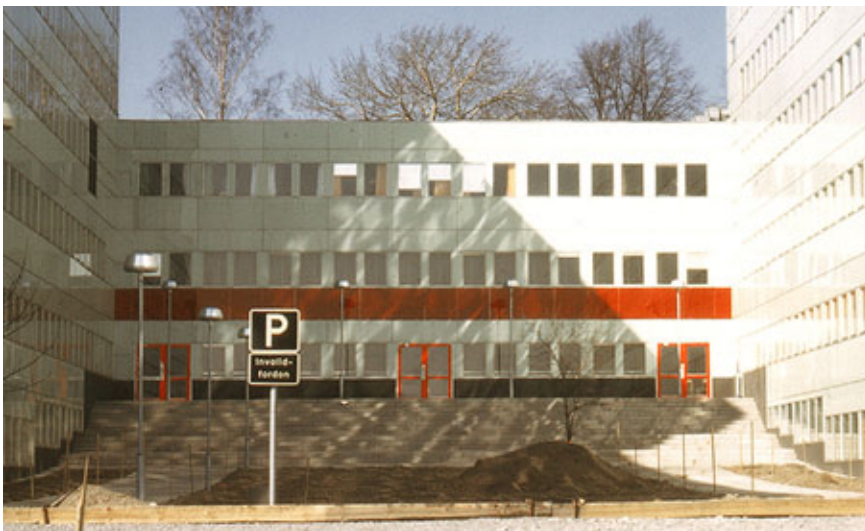
Gården mellan hus A och B, tidigt 70-tal. Dörrpartierna är i sin helhet lackerade i kodfärg. Denna målning genomfördes sannolikt bara på hus A och finns inte kvar längre. Foto: Per Bergström

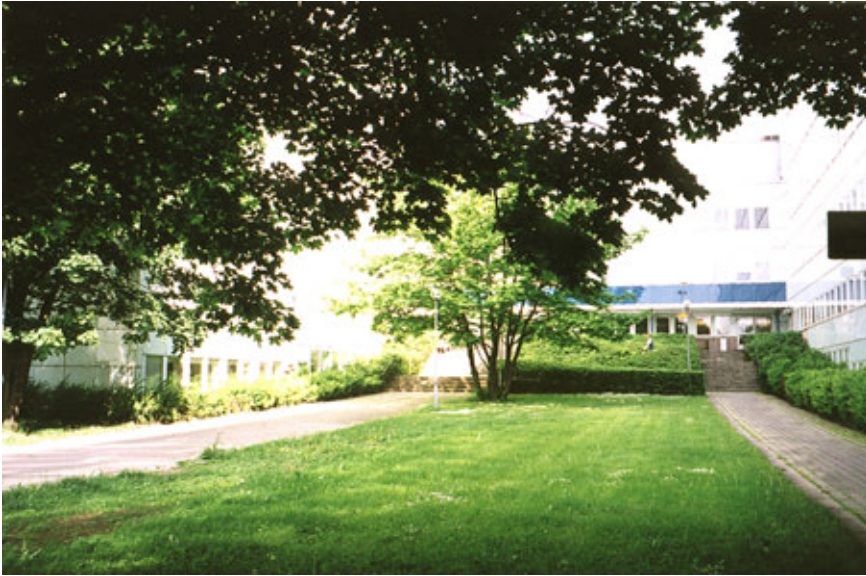
Gården mellan Hus B och C, med flera stora träd.

- V** - Gårdarnas samband med det omgivande Djurgårdslandskapet bör förstärkas. De stora träden ska sparas och gärna kompletteras med nyplantering.
- Om någon gård i framtiden byggs in ska tillbyggnaden begränsas till gårdens inre del.
- Skyddszonen utmed alla fasader bör omvandlas till en mer attraktiv yta om man i framtiden kan lösa problemet med nedfallande glas.

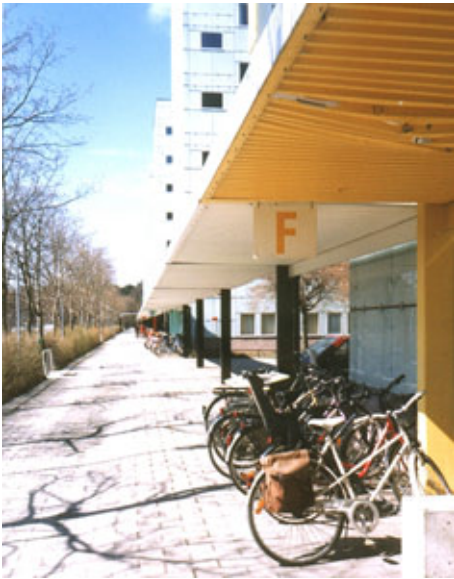
Det långa sammanhängande skärmtaket mot söder.

Det långa, sammanhängande skärmtaket mot parkeringen i söder (Helldén) består av en stomme av fyrkantsrör, som mitt för varje gavel är målad i respektive hus kodfärg, samt ett tak av trapetskorrugerad plåt.

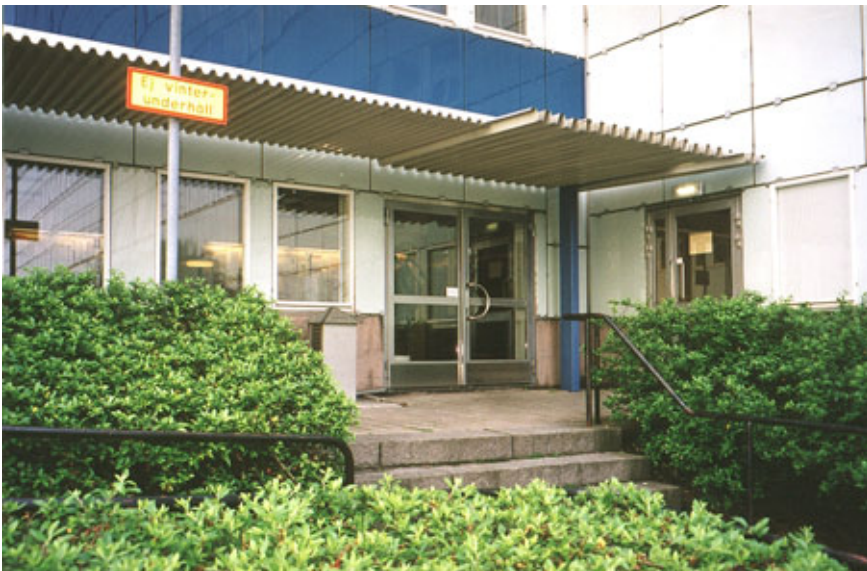
Skärmtaket, på lågdelens sydfasad (Helldén) har en stomme av fyrkantsrör, målad i kodfärg och ett tak av trapetskorrugerad plåt.

Entré från gården mellan Hus B och C.

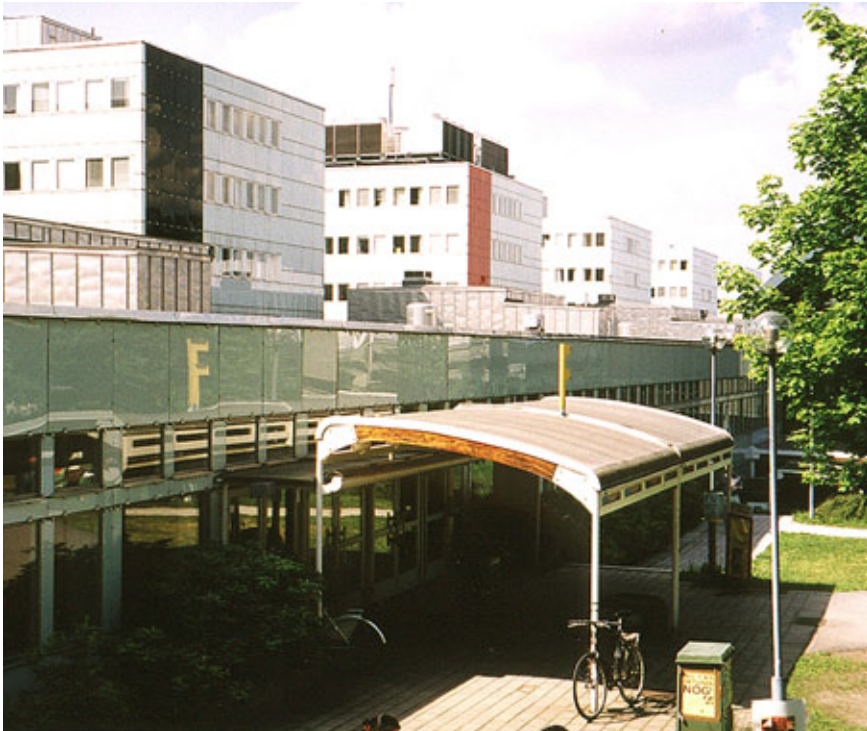
Erskines skärmtak över huvudentréerna på lågdelens norrfasad och sydvästra hörn. Här syns också D-och E-höghusens färgade gavlar.

Skärmtaken vid de sex huvudentréerna på lågdelens norrfasad, samt på lågdelens sydvästra hörn (Erskine) har ersatt provisoriska skärmtak. De nuvarande skärmtaken har en stomme av vitmålat stål och limträ. Taket har varit bandtäckt med plåt, men är numera klätt med en gummiduk. Anslutningen till glasfasaden sker via ljusgenomsläppliga plastskivor, så kallade Boforsbaljor av glasfiberarmerad plast.
