Allmänna utrymmen

R=Rumsbeskrivning (avser ursprungligt utförande)

V=Vårdanvisning

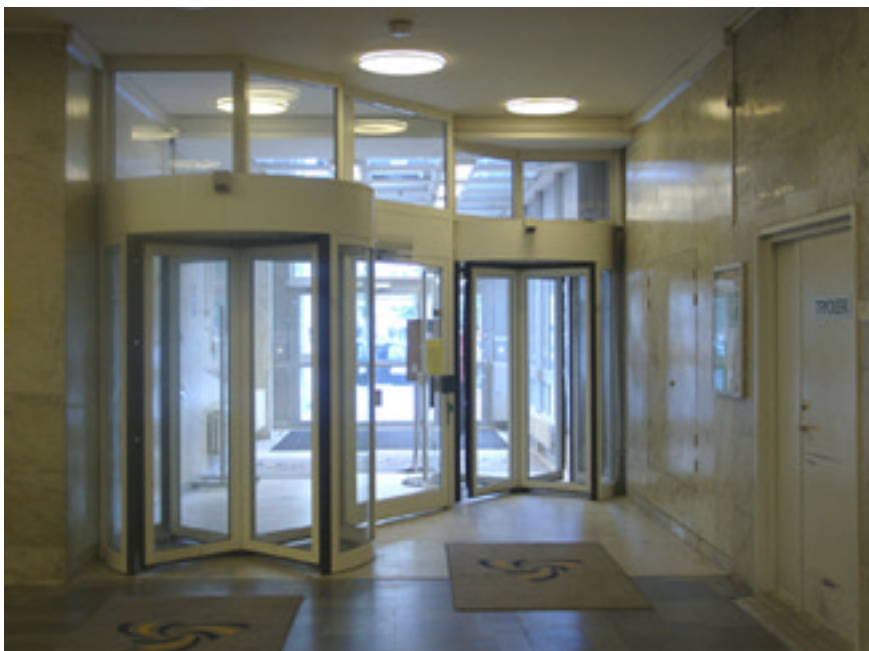
Vindfång

Karusell dörrar från 90-talet vid huvudentrén.

Vindfånget bestod ursprungligen av två glaspartier med vardera två par utåtgående slagdörrar. Det har sedan byggts om i etapper och är idag totalt förändrat.

- R**
- G Finslipad Termosegranit, huggningsgrad 3. *Numera ljus marmor.*
 - V Finslipad Termosegranit (utfördes ej, istället aluminium enl. byggmötesprotokoll nr. 11, 7 februari 1957). *Numera marmoreringsmålning på skivmaterial.*
 - T Aluminium (utfördes ej, istället utförande lika Entréhall enl. protokoll ovan).
 - Ö Partier av aluminiumprofiler med glasfyllning. *Numera vita karusell dörrar.*
- V**
- Vindfånget bör återskapas i sitt ursprungliga läge och med ursprungliga material.
 - Nya glaspartier bör ges en detaljering och delning som stämmer med originalutförandet.

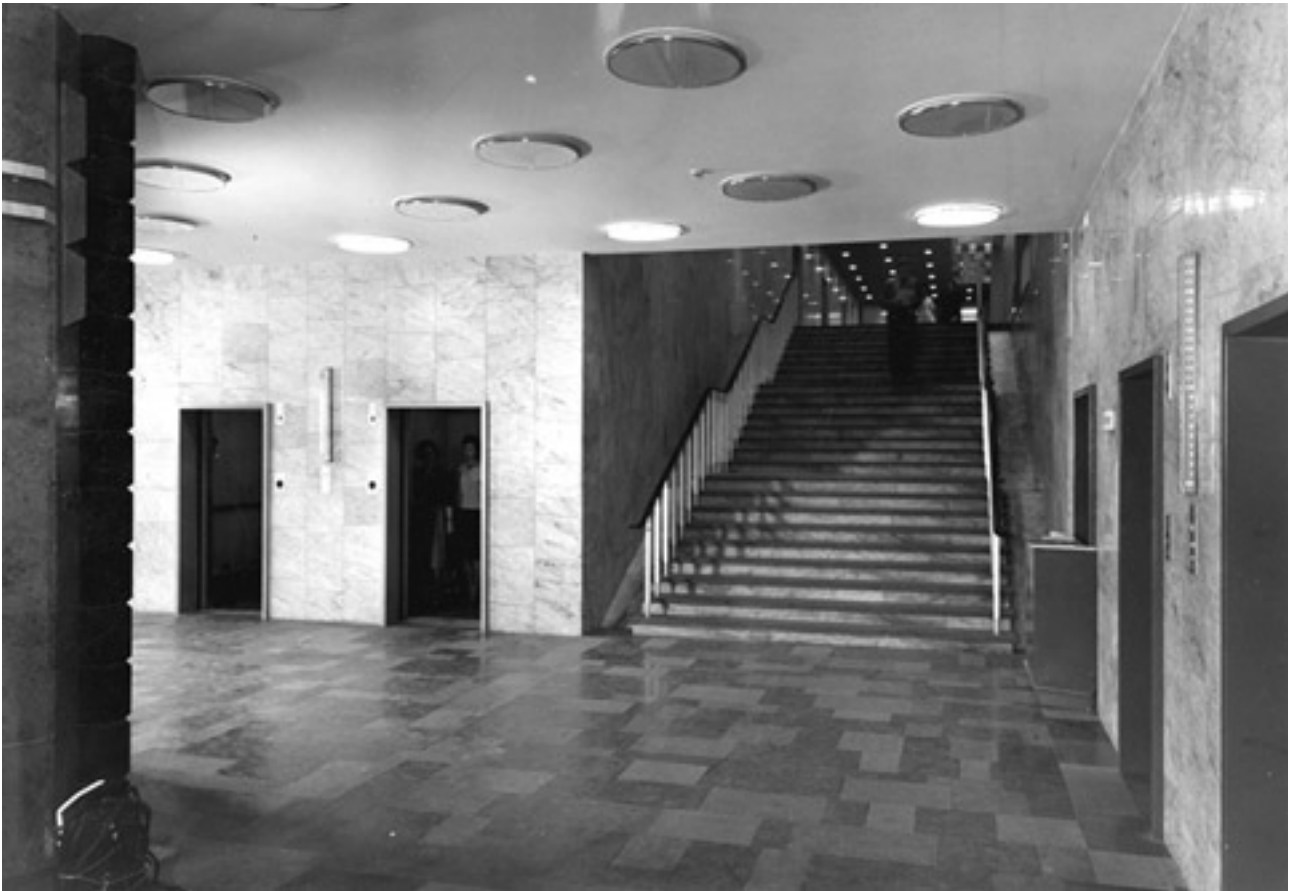
Entréhallen i början av 60-talet. I fonden trappan upp till Allmänhetens hall.
Bild från Graham Brothers AB.

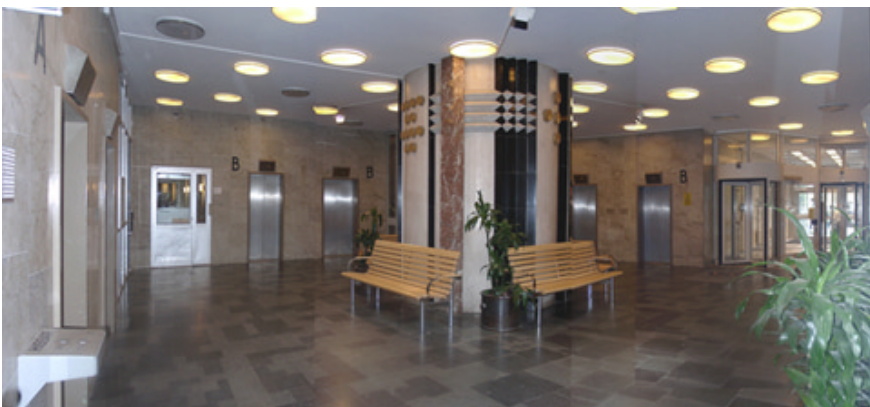
Rummet är kvadratisk och centrerat kring den runda pannskorstenen, inklädd av konstnären Erik Grate. Inklädnaden fortsätter i hisshallen ovanför. Golv och väggar är klädda med sten i säregna mönster. Taket är putsat med infällda cirkulära armaturer (Munkegaard från Louis Poulsen). Hissomfattningar och fronter, från början målade i resp. flygels kodfärg är idag ommålade (omfattningarna), fronterna är av rostfritt stål.

T.v: Entréhallen idag med utanpåliggande eldragningar och löst inställda möbler.

- Stengolv och väggar ska bevaras med avseende på stensort, mönsterläggning och bearbetningsgrad.
- Från taket bör alla utanpåliggande eldragningar och armaturer avlägsnas. Taket ska målas med helmatt, obruten vit färg.
- De nytillkomna glas/stålparkierna mot blå, grön och gul flygel bör ersättas med nya, lika ursprungliga högre upp i huset.
- Glaspartiet mot Allmänhetens hall bör avlägsnas för att återskapa kontakten mellan de båda rummen.
- Takarmaturernas glas ska i första hand rengöras, i andra hand ersättas med nya av likartad typ.
- Hissomfattningarnas ursprungsmålning med kodfärger bör återställas.
- Sentillkommen löst inställd inredning som bänkar och blompottor bör avlägsnas .

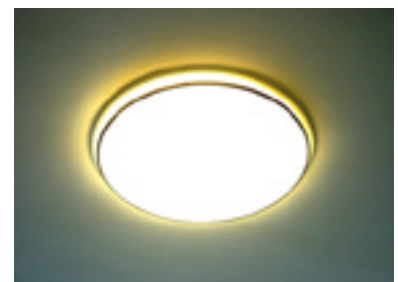
Ovan: Takarmatur.

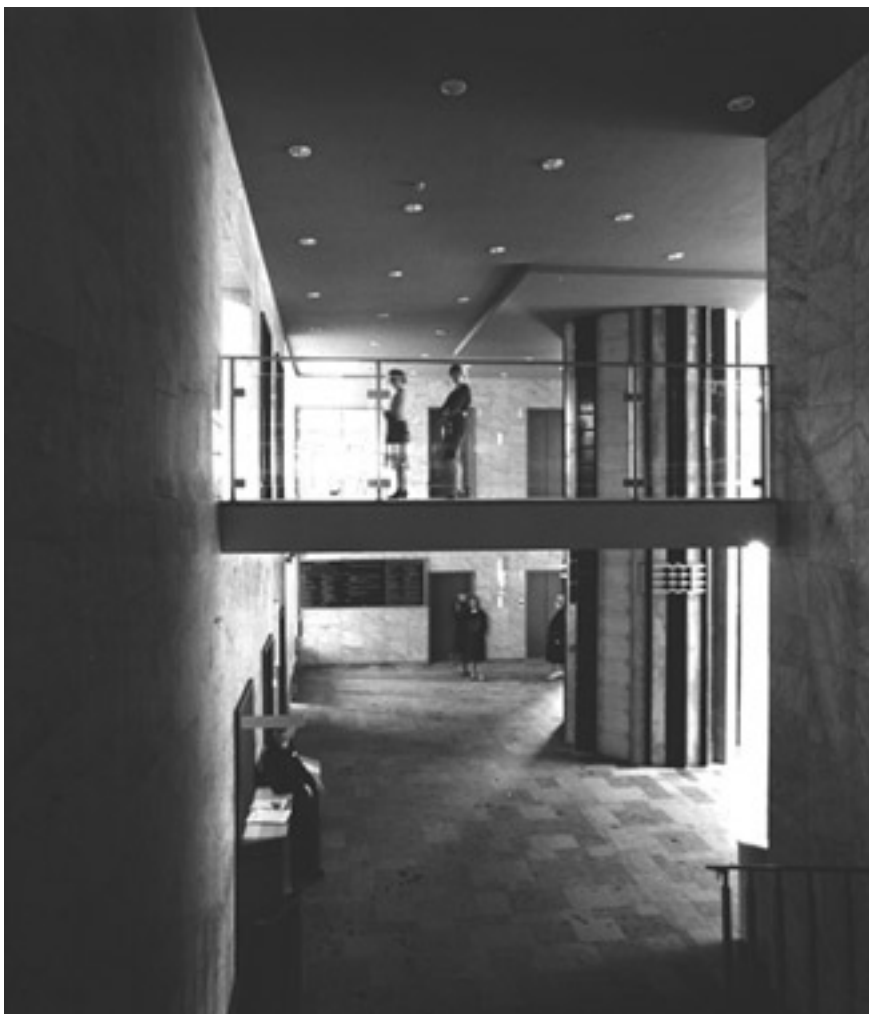
Entréhallen och hisshallen vän. 1tr. kring 1960. Bilden tagen från trappan till Allmänhetens hall.
Foto: Lennart Olson

Från början stod Entréhallen, hisshallen ovanför och Allmänhetens hall i ett öppet, luftigt samband. Numera är entréhallens kontakt med Allmänhetens hall begränsad av ett glasparti. Den samkomposition av Entréhallen och hisshallen ovanför som tidigare kunde upplevas från den stora trappan upp till Allmänhetens hall går idag ej att uppleva p.g.a. att den stora trappans bredd halverats.

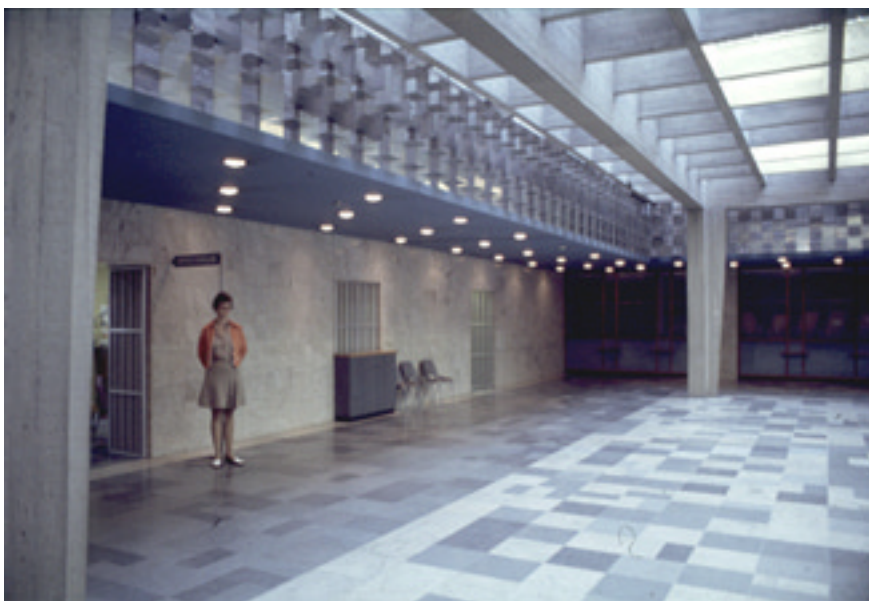
Allmänhetens hall på 60-talet, med Lars Rolfs grindar i muröppningarna. Disken i den mittersta öppningen ingick inte i den ursprungliga inredningen.
Bild från Paul Hedqvist arkitektkontor.

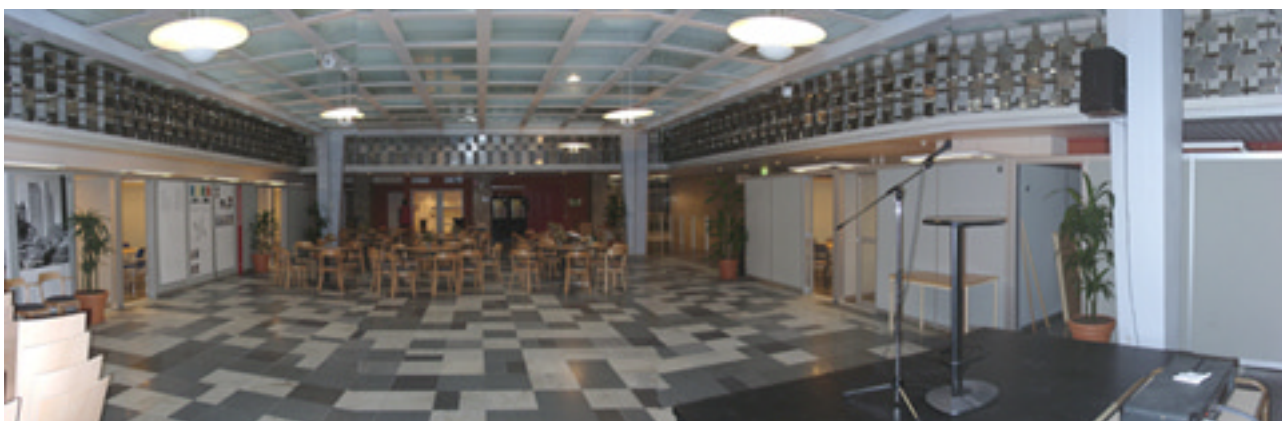
Allmänhetens hall är det mest genomarbetade och påkostade rummet i huset och ingår i den grupp av centrala utrymmen som är omistliga för husets karaktär. Rummet präglas av en stor taklanternin av betong, utformad som ett kassettak med kvadratiska ljusöppningar täckta av plastdomer. Lanterninen bärs upp av fyra korsformade betongpelare. Det en gång flödande dagsljuset har idag problem att nå in p.g.a. slitna och gulnade plastdomer samt ett nytt under lanterninen sittande trådglaskikt som omöjliggör rengöring av lanterninens inre.

Allmänhetens hall idag. Bilden är ett montage av fyra foton.

Rummet har byggts om flera gånger och är idag kraftigt förändrat i förhållande till originalutförandet. Man bör i framtiden eftersträva ett långtgående återställande till originalskick.

V - Nya glaspartier i ursprungligt läge och utförande bör ersätta nuvarande täta väggar. Beroende på verksamhet bakom partierna kan dessa utformas med klart eller blästrat glas.

- Igensatta, ursprungliga öppningar i den marmorkädda väggen bör upptas och förses med metallgrindar i originalutförande.

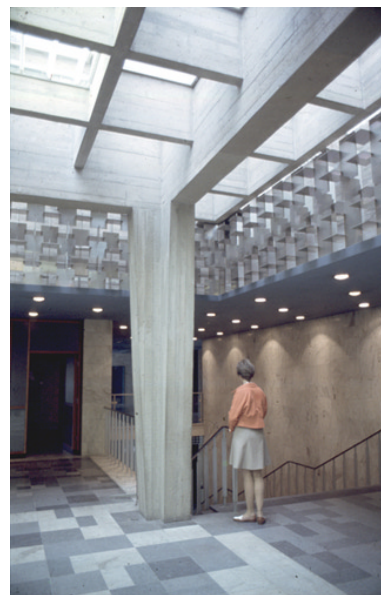
Interiör från 1960-talet med trappan ner mot entréhallen. Hela den bärande konstruktionen är utförd i högklassigt gjuten betong. Bild från Paul Hedqvist arkitektkontor.

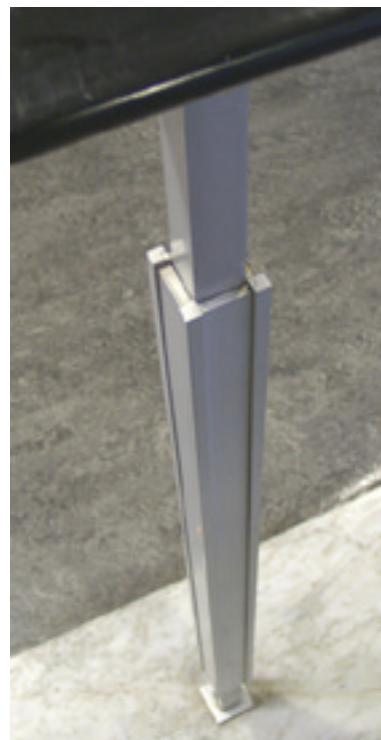
Trappräcken med ståndare av aluminium och handledare av metall med svart plastöverläggare, (utformade av konstnär Lars Rolf). Numera är det ena trappräcket avlägsnat.

Detalj av räckesständer i aluminium.

- Spången till hisshallen vån. 1tr. bör rivas och trappan bör återfå sin fulla bredd och ursprungliga utformning, varpå ett nytt trappräcke i originalutförande ska tillverkas.
- Det sentillkomna glasinnertaket bör avlägsnas.
- De sentillkomna undertaken i omgången bör avlägsnas och ursprunglig målning och belysning i befintligt tak återställas.
- Från alla ytor som ursprungligen var synlig betong bör färgen avlägsnas.
- Träsöcklarna runt pelarna bör ersättas med nya enligt originalutförande.
- De befintliga pendlade armaturerna bör avlägsnas.
- Utvändigt placerad konstbelysning som på kvällstid belyser rummet genom lanterninen kan användas, (förslag redan under byggtiden enl. byggmötesprotokoll nr. 38, 5 juni 1958).
- Konstverket "Gudinna vid Hyperboreiskt hav" bör åter placeras i rummet.

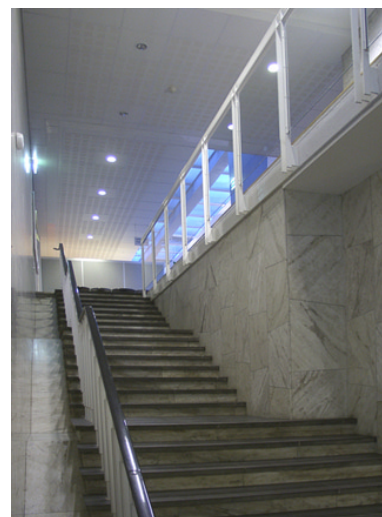
Trappan upp till Allmänhetens hall idag. Bredden är halverad för att ge plats åt en spång till hisshallen vån. 1 tr.

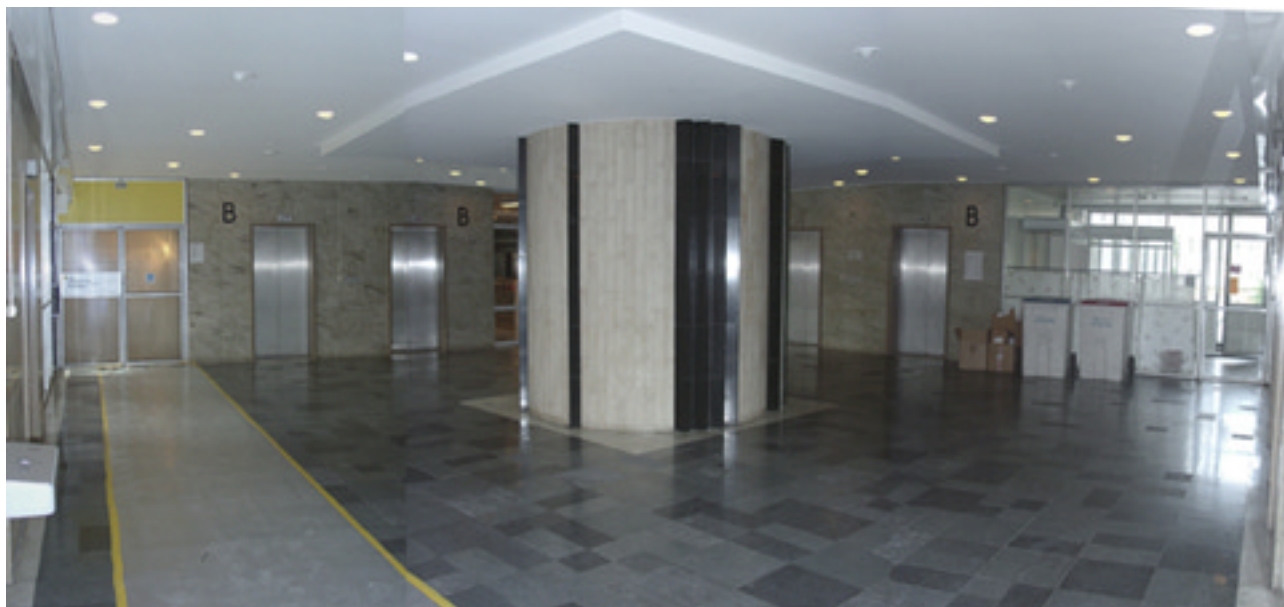
Hisshall vån. 1tr.

Dagens hisshall vån. 1 tr. med vitmålat tak. Golvet är skyddat p.g.av arbete med nya installationer.

Mot Allmänhetens hall har ett vitmålat glasparti satts upp från golv till tak. Via en glasdörr nås en spång som förbinder hisshallen och Allmänhetens hall.

- V**
- Stengolv och väggar ska bevaras med avseende på stensort, mönsterläggning och bearbetningsgrad.
 - Från taket bör alla utanpåliggande eldragningar avlägsnas. Taket ska målas med helmatt, blå färg, lika undersida omgångstak i Allmänhetens hall.
 - Glaspartiet mot Allmänhetens hall bör ersättas av ett nytt som bättre stämmer med det ursprungligt glasracket.
 - Hissomfattningarnas ursprungsmålning med kodfärger bör återställas.
 - Takbelysningen bevaras eller ersätts med ny lika befintlig.
